Restaurierung der Martinskirche Möhringen 2001-2007

Ein Werkbericht von Gergs und Blum, Partnerschaft freier Architekten

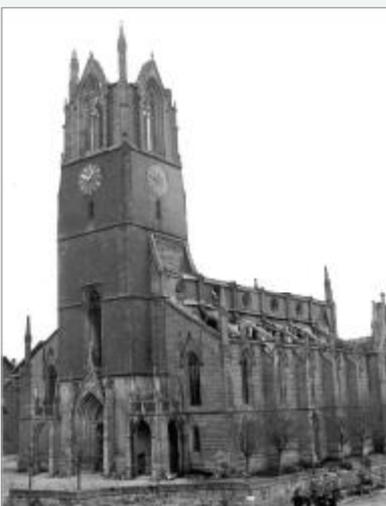
- 1 Ansicht des Turmes von Norden im Jahr 1940
Foto: Else Gergs, geb. Günther
- 2 Ansicht des Turmes nach 1944
Foto: Stadtarchiv Neg.Nr.414/468
- 3 Ansicht des Chors nach 1944
Foto: Stadtarchiv Neg.Nr. 414/465
- 4 Ansicht des Mittelschiffs nach 1944
Foto: Stadtarchiv Neg.Nr. 414/472
- 5 Maßnahmenplan der Südseite des Turmes mit handschriftlichen Eintragungen der einzelnen Positionen
Büro AeDis, Albert Kieferle
- 6 Erster Wimperg südliches Seitenschiff: abgeplatzte Antragung aus Betonwerkstein
- 7 Erster Wimperg nördliches Seitenschiffs: verschobene Quader als Folge des Bombenangriffs 1944
- 8 Vierpassmaßwerk am nördlichen Obergaden: Das Maßwerk weist neben Rückwitterungen Risse & Abplatzungen auf. Der stark wasserbelastete unterer Leibungsstein wurde mit Zementmörtel nicht materialgerecht repariert.

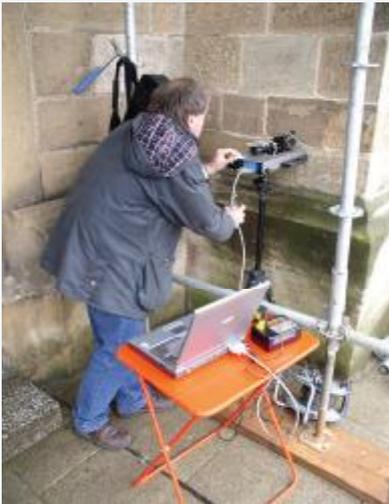
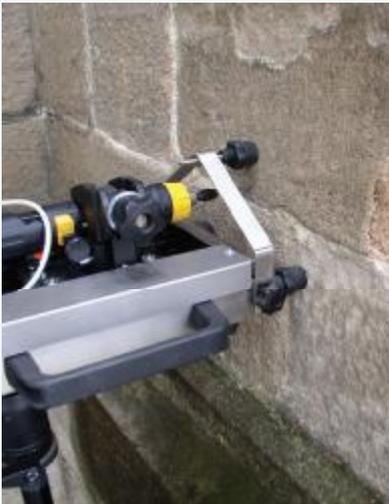
Das Absanden der Oberfläche kam vor der Festigung in einem leichten Anstieg des Bohrwiderstandes von 0,3 auf 0,5 sec/mm in einer Eindringtiefe von 0-2,5 mm zum Ausdruck. Die Festigung mit KSE 300 (Kieselsäureester mit einer Gelabscheidungsrate von 300 g Gel/l) bewirkte eine Zunahme des Bohrwiderstandes über den materialtypischen Wert von 0,5 sec/mm hinaus auf maximal 0,9 sec/mm. Die moderate Festigkeitszunahme lässt keine Schalenbildung durch Überfestigung erwarten.

- 9+10 Bohrwiderstandsmessung
- 11 Steinreinigung mit dem Mikrotrockenstrahlverfahren
- 12 Vierpaßmaßwerk am nördlichen Obergaden: Vorfestigung der Risse durch Injektion
- 13 Vierpaßmaßwerk am nördlichen Obergaden: Beschichtung der Oberfläche mit einer Schlämme
- 14 Pfeiler am südlichen Obergaden
- 15 Scherrisse in der Konsole eines Pfeilers am Obergaden

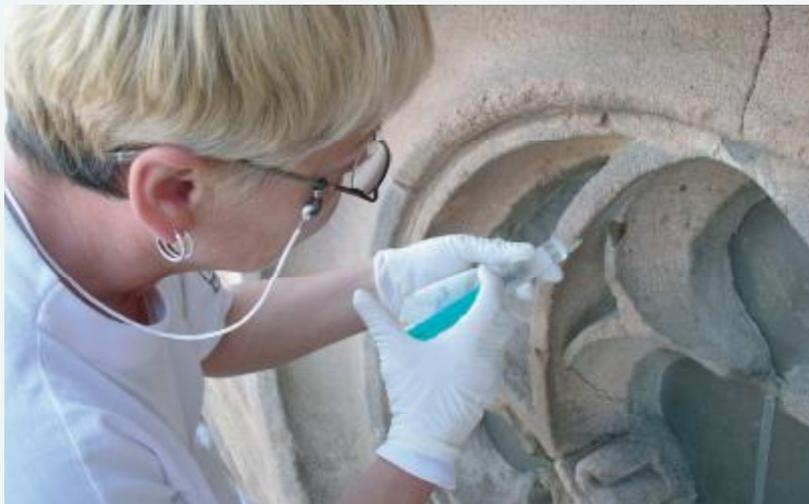
12

Verwitterte Natursteinoberflächen weisen häufig eine intensive Schalen - und Schuppenbildung auf. Die damit verbundenen Risse sind oft so groß, dass sie mit Steinfestiger nicht geschlossen werden können. Daher wurde ein mineralisch gebundener Mörtel verwendet, der nach Injektion einen kraftschlüssigen Verbund von Schale und Steinkern herstellte. Dieser Injektion ging eine partielle Vorfestigung der mürben Steinzonen voraus, um eine tragfähige Grundlage zu schaffen. Die raue Oberfläche des Steines wurde abschließend mit einer feinen, pigmentierten Schlämme geglättet, um die Oberfläche zu schließen und einer weiteren Verwitterung weniger Angriffsfläche zu bieten.

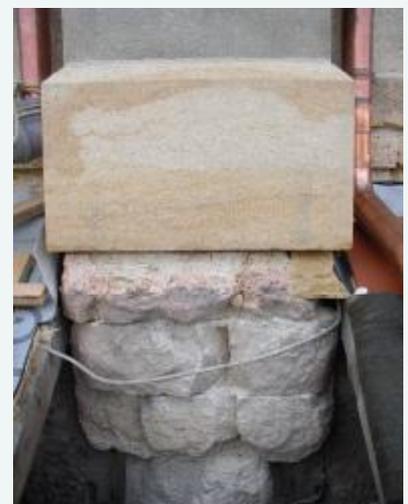
15

Konnten Schalen nicht hinreichend mit Hinterfüllmaterial gefestigt werden, wurden für besonders gefährdete Bereiche eine Vernadelung mit V4A-Stahl oder Glasfaserstiften als mechanische Sicherung angewendet. An der Martinskirche wurden 16 mm V4A-Gewindestangen auch zur Sicherung der Pfeiler vor dem Obergaden eingesetzt. Diese Pfeilervorlagen stabilisieren nicht wie gewöhnlich durch eine kraftschlüssige Verbindung die Wand, sondern sind vollständig vorgeblendet. Ihre Last wird durch Konsolen im Bereich des Triforiums abgetragen. Die Sicherung durch jeweils zwei Nadeln wurde notwendig, weil in den Konsolen senkrechte Scherrisse sichtbar waren.

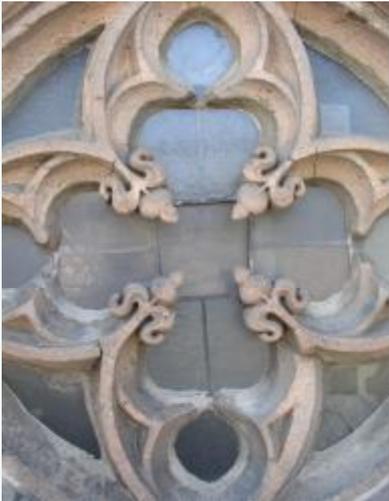
- 16 vor der Restaurierung
- 17 nach der Restaurierung
- 18 farbige Sande zur Anpassung des Restaurierungsmörtels
- 19 Restaurierung von Fehlstellen durch Antragung

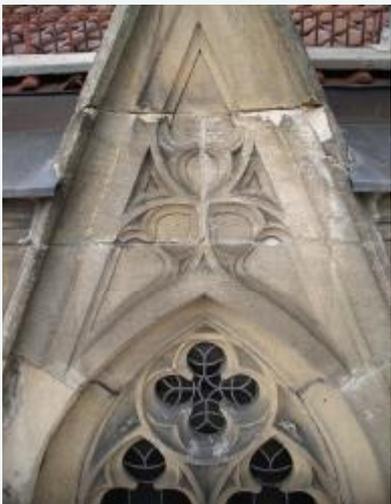
- 20 Vierung vor der Anpassung
- 21 Bearbeitung der Vierung
- 22 Ansicht vor der Restaurierung
- 23 Ansicht nach der Restaurierung

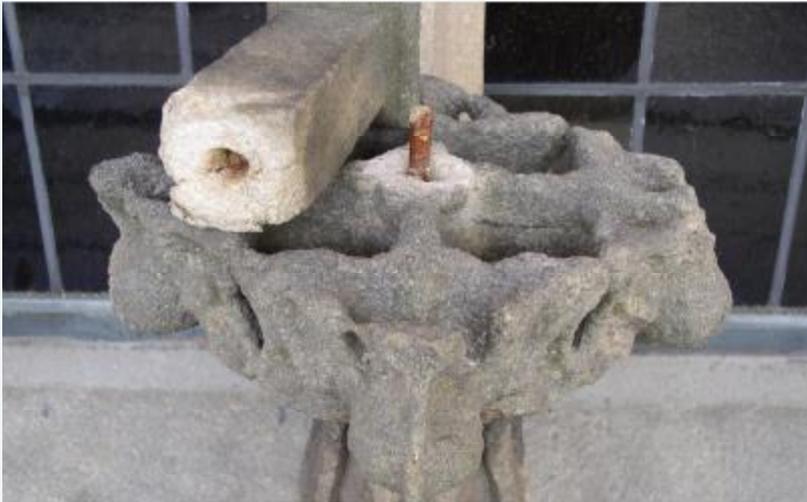
Kopiert wurden auch die Kreuzblumen über den beiden Portalen an den Seitenschiffen. Während die Kreuzblume über dem südlichen Portal fehlte, war diejenige über dem nördlichen Portal noch vorhanden. Sie war jedoch in einem so schlechten Zustand, dass man sich für eine Kopie entschied. Das Original soll innerhalb der Kirche aufgestellt werden. Die Maßverhältnisse dieser Kreuzblumen beruhen wie bei den Originalen auf dem Prinzip der Quadratur.

- 40 Kreuzblume neben dem Aufstand über dem südlichen Wimperg
- 41 Blick in die Bauhütte: Im Hintergrund das Vorbild für die Kopien der Kreuzblumen
- 42 Ansicht der Kreuzblume
- 43 Ansicht des Glockenhauses von Süd-Westen
- 44 vollständig zermürbte Kreuzblume mit abgebrochenem Knauf ü. dem nördl. Seiteneingang
- 45 rekonstruierte Kreuzblume über dem südlichen Seiteneingang
- 46 Quadratur der Kreuzblume über den Glockenhausfenstern
- 47 Quadratur der Kreuzblume über den Seiteneingängen

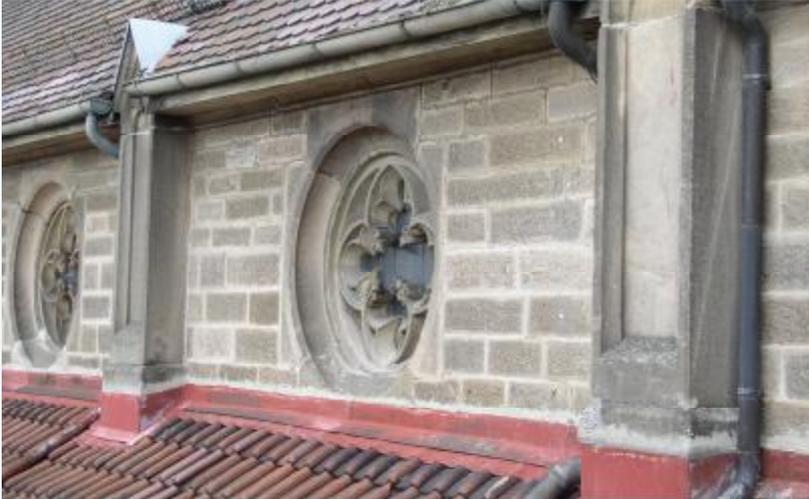
Beim Wiederaufbau wurde das Dach des Mittelschiffes um ca. 20 cm über dem Originalzustand angelegt. Die Traufkante rückte infolge dessen um ca. 10 cm vor die Pfeiler der beiden Obergaden, wodurch deren vertikale Wirkung stark beeinträchtigt wurde. Die Vorderkante der Traufe wurde nun durch Kürzung der Sparren im Rahmen der Erneuerung der Dachdeckung wieder bis hinter die Front der Pfeiler gerückt. Die Pfeiler sind jetzt wieder vollständig sichtbar.

- 48 nördlicher Obergaden vor der Restaurierung
- 49 südlicher Obergaden nach der Restaurierung
- 50 Ansicht des Turmes von Südwesten

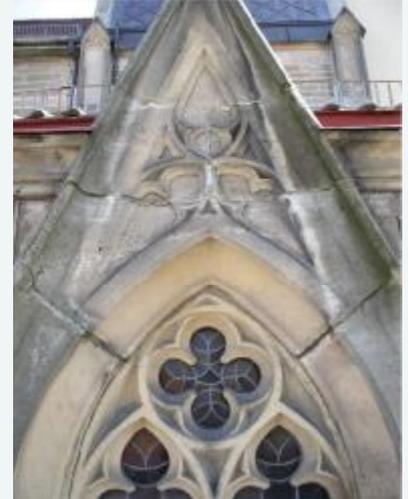
In Zusammenhang mit der Rekonstruktion stand auch die Absicht, Kriegsschäden zu beseitigen, die nach dem Wiederaufbau 1949 verblieben waren. Verschiebungen zwischen einzelnen Werkstücken sollten beispielsweise am ersten Wimperg des nördlichen Seitenschiffes durch Abbau und erneute Fügung ausgeglichen werden. Beim Abbau der ersten Werkstücke stellte sich jedoch heraus, dass es sich um mauertiefe Quader handelt. Eine Fortsetzung der geplanten Maßnahme wäre mit starken Eingriffen in den Innenraum verbunden gewesen. Es wurde daher beschlossen, die Verschiebungen als Erinnerung an den Krieg zu belassen.

- 51 vor der Restaurierung
- 52 nach der Restaurierung
- 53+54 mauertiefe Quader, sichtbar nach Abnahme der Spitze des Wimpergs

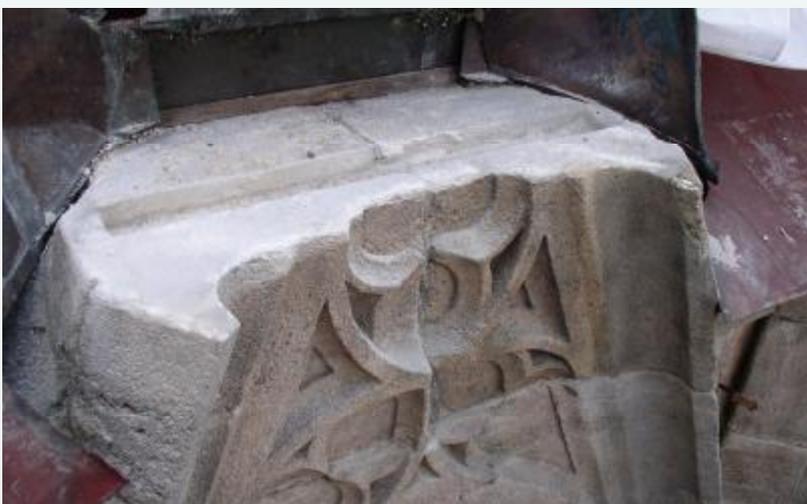
53

Bedenklich ist die Tatsache, dass meistens nicht das komplette Werkstück ausgetauscht wird, sondern nur die Sichtseite mit einer Einbindetiefe von 12 cm. Mächtige, oft mauer-tiefe Quader werden auf diese Art zerstört. Besonders deutlich wird dieser Verlust am Beispiel des Kaffgesimses der Strebepfeiler. In Wirklichkeit handelt es sich um 0,9m breite und ca. 1,50m lange monolithische Sandsteinplatten, die den Pfeiler mit der Wand des Seitenschiffes kraftschlüssig verbinden. Die Kaffgesimse sind stark wasserbelastet und entsprechend ausgewaschen. Aus diesem Grund war an dieser Stelle der Austausch des umlaufend profilierten Rands dieser Kaffgesims-Platte unumgänglich.
