Restaurierung der Martinskirche Möhringen 2001-2007

Ein Werkbericht von Gergs und Blum, Partnerschaft freier Architekten

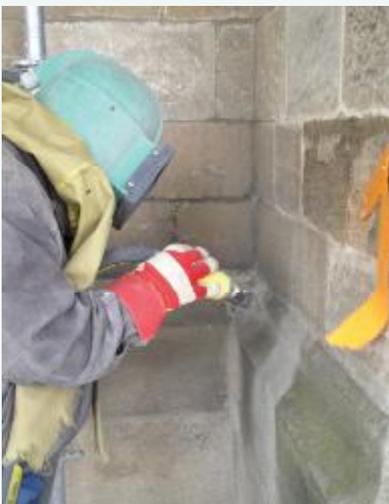
- 9+10 Bohrwiderstandsmessung
- 11 Steinreinigung mit dem Mikrotrockenstrahlverfahren
- 12 Vierpaßmaßwerk am nördlichen Obergaden: Vorfestigung der Risse durch Injektion
- 13 Vierpaßmaßwerk am nördlichen Obergaden: Beschichtung der Oberfläche mit einer Schlämme
- 14 Pfeiler am südlichen Obergaden
- 15 Scherrisse in der Konsole eines Pfeilers am Obergaden

Diesem Grundsatz entsprechen die Techniken der Steinkonservierung oder Steinfestigung. Es handelt sich um Maßnahmen zur Stabilisierung der verwitterten Sandsteinoberflächen durch Kieselsäureester nach einer Reinigung mit dem FM-Mikro-trockenstrahlverfahren. Kieselsäureester reagiert mit der in den Poren des Steines eingelagerten Feuchtigkeit. Bei dieser Reaktion wird Kieselgel ausgeschieden. Das mineralische Bindemittel Kieselgel ersetzt so das durch Verwitterung verloren gegangene ursprüngliche Bindemittel zwischen den Körnern des Steins.

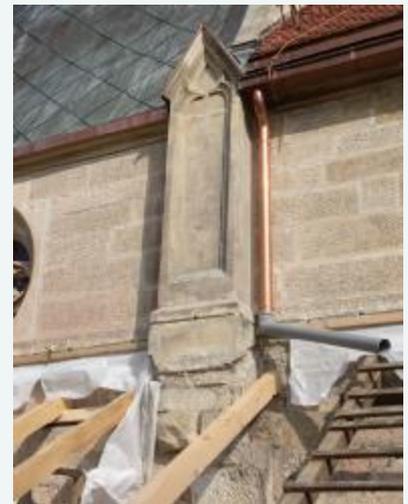
14

Konnten Schalen nicht hinreichend mit Hinterfüllmaterial gefestigt werden, wurden für besonders gefährdete Bereiche eine Vernadelung mit V4A-Stahl oder Glasfaserstiften als mechanische Sicherung angewendet. An der Martinskirche wurden 16 mm V4A-Gewindestangen auch zur Sicherung der Pfeiler vor dem Obergaden eingesetzt. Diese Pfeilervorlagen stabilisieren nicht wie gewöhnlich durch eine kraftschlüssige Verbindung die Wand, sondern sind vollständig vorgeblendet. Ihre Last wird durch Konsolen im Bereich des Triforiums abgetragen. Die Sicherung durch jeweils zwei Nadeln wurde notwendig, weil in den Konsolen senkrechte Scherrisse sichtbar waren.

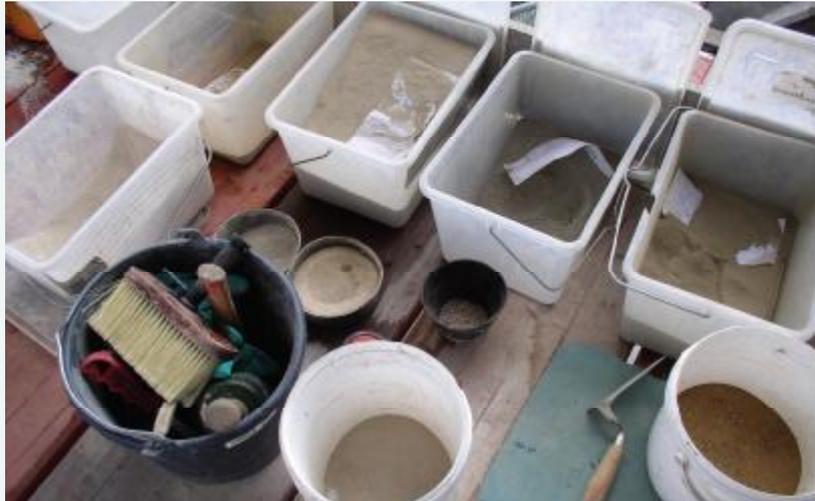
- 16 vor der Restaurierung
- 17 nach der Restaurierung
- 18 farbige Sande zur Anpassung des Restaurierungsmörtels
- 19 Restaurierung von Fehlstellen durch Antragung

Die Abstimmung auf Struktur und Farbe des Steines erfolgte durch Zugabe von entsprechend gefärbtem und gekörntem Sand oder Steinmehl. Auch die kapillaren Eigenschaften sollten denjenigen des Steines entsprechen.

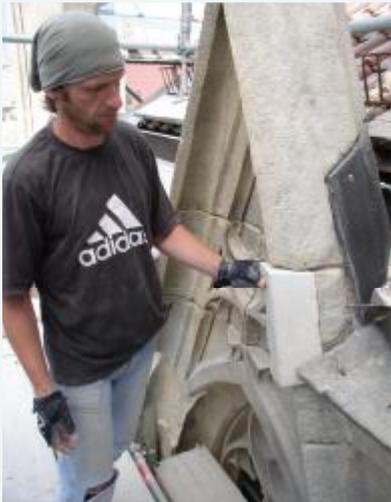
- 20 Vierung vor der Anpassung
- 21 Bearbeitung der Vierung
- 22 Ansicht vor der Restaurierung
- 23 Ansicht nach der Restaurierung

Ab einem Volumen von ca. 0,5 dm³ war eine Antragung mit Steinersatzmaterial nicht mehr sinnvoll. Es wurden kleinere Natursteinstücke, die so genannten Vierungen mit 5mm Überhöhung in präzise geradlinig und rechteckig ausgestemte Taschen eingesetzt und von Hand an die Oberfläche des Steines angepasst.

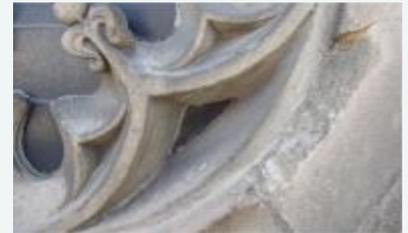
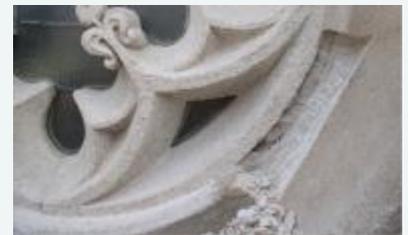
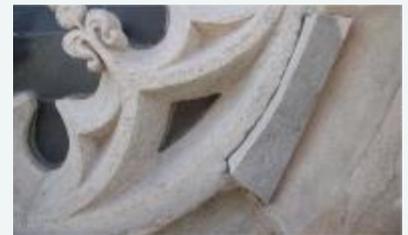
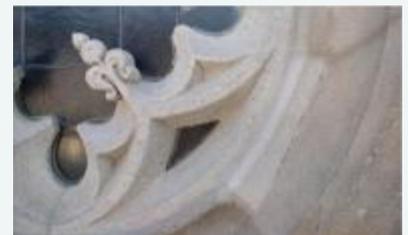
- 24-27 Einbau einer Vierung in die Leibung einer Rosette am Obergaden

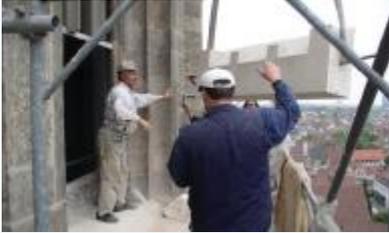
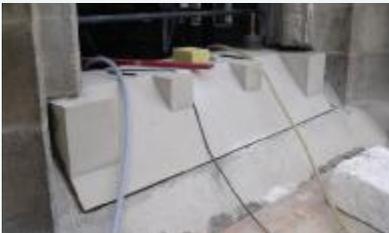
- 28-29 südliches Glockenhausfenster:
Einbau der 0,8t schweren Fensterbank
- 30 Werkstücklager (Leibungssteine)
- 31 Einbau eines Leibungssteins unter das restaurierte Verpassmaßwerks einer Rosette
- 32 Blick in die Bauhütte am 24.10.2003
- 33 Maßwerk am nördlichen Glockenhausfenster
- 34+35 Verdachungsstein über dem 1. Pfeiler des südlichen Seitenschiffs
- 36-39 Austausch des Kaffgesimes an einem Pfeiler des nördlichen Seitenschiffs

Die in der Werkstatt nach Aufmaß vorgefertigten Werkstücke aus Sandstein wurden in exakt ausgearbeitete Taschen eingesetzt. Die Einbindetiefe sollte mindestens 12 cm betragen. Auch hier erfolgte die abschließende Anpassung aller sichtbaren Oberflächen an die umgebenden Werkstücke von Hand.
 Durch den Steinaustausch wird zwar die Lebensdauer des Bauwerks verlängert, mit der Originalsubstanz verschwinden aber wesentliche Informationen über das Denkmal selbst, wie die Art des Gesteins, Bearbeitungsspuren, Steinmetzzeichen und Verfügungstechnik.

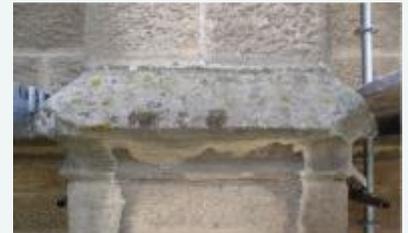
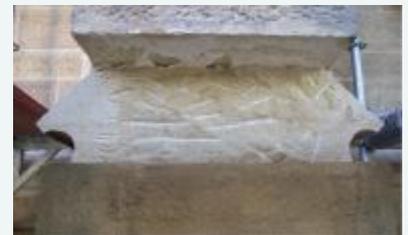
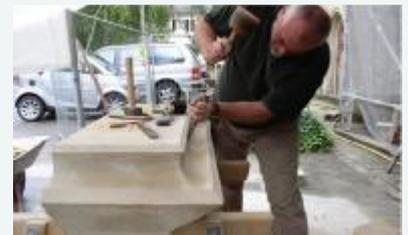
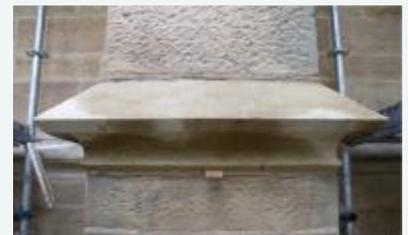
Bedenklich ist die Tatsache, dass meistens nicht das komplette Werkstück ausgetauscht wird, sondern nur die Sichtseite mit einer Einbindetiefe von 12 cm. Mächtige, oft mauer-tiefe Quader werden auf diese Art zerstört. Besonders deutlich wird dieser Verlust am Beispiel des Kaffgesimses der Strebepfeiler. In Wirklichkeit handelt es sich um 0,9m breite und ca. 1,50m lange monolithische Sandsteinplatten, die den Pfeiler mit der Wand des Seitenschiffes kraftschlüssig verbinden. Die Kaffgesimse sind stark wasserbelastet und entsprechend ausgewaschen. Aus diesem Grund war an dieser Stelle der Austausch des umlaufend profilierten Rands dieser Kaffgesims-Platte unumgänglich.

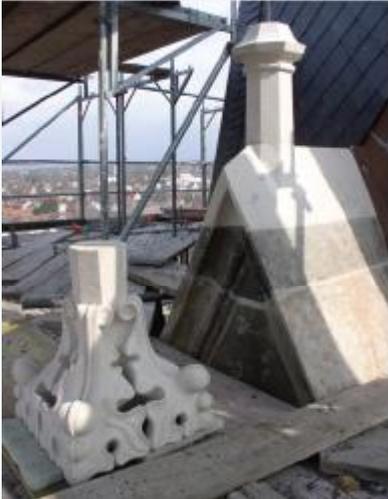
- 40 Kreuzblume neben dem Aufstand über dem südlichen Wimperg
- 41 Blick in die Bauhütte: Im Hintergrund das Vorbild für die Kopien der Kreuzblumen
- 42 Ansicht der Kreuzblume
- 43 Ansicht des Glockenhauses von Süd-Westen
- 44 vollständig zermürbte Kreuzblume mit abgebrochenem Knauf ü. dem nördl. Seiteneingang
- 45 rekonstruierte Kreuzblume über dem südlichen Seiteneingang
- 46 Quadratur der Kreuzblume über den Glockenhausfenstern
- 47 Quadratur der Kreuzblume über den Seiteneingängen

Rekonstruiert wurden die Kreuzblumen über den vier Glockenhausfenstern. Die Kreuzblume ist ein elementares Bauteil des gotischen Stils, um besonders markante Stellen mit einem dekorativen Akzent zu versehen. Alle größeren Wimperge an der Martinskirche tragen diesen Schmuck. Dies war Grund genug, auch die Fenster des Glockenhauses wieder angemessen zu gestalten.

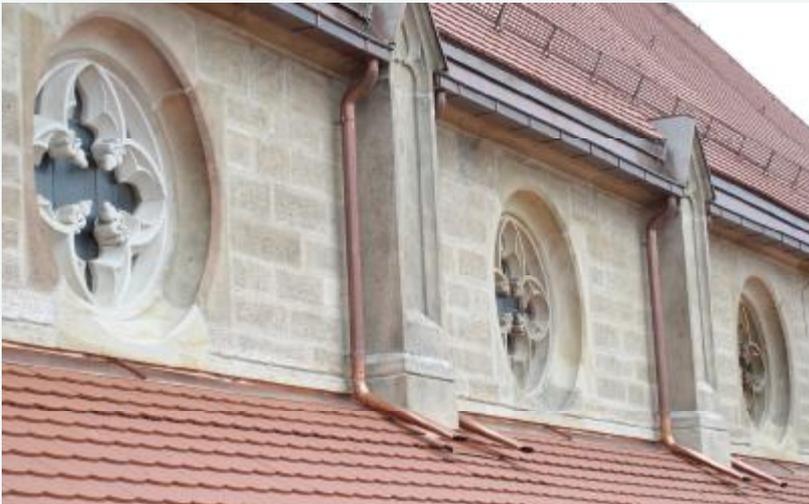
- 48 nördlicher Obergaden vor der Restaurierung
- 49 südlicher Obergaden nach der Restaurierung
- 50 Ansicht des Turmes von Südwesten

Beim Wiederaufbau wurde das Dach des Mittelschiffes um ca. 20 cm über dem Originalzustand angelegt. Die Traufkante rückte infolge dessen um ca. 10 cm vor die Pfeiler der beiden Obergaden, wodurch deren vertikale Wirkung stark beeinträchtigt wurde. Die Vorderkante der Traufe wurde nun durch Kürzung der Sparren im Rahmen der Erneuerung der Dachdeckung wieder bis hinter die Front der Pfeiler gerückt. Die Pfeiler sind jetzt wieder vollständig sichtbar.

Der Anschluss des Seitenschiffdaches an den Obergaden wurde durch Entfernung von Aufschieblingen um ca. 8 cm abgesenkt, damit die Oberkante des Anschlussbleches die Kreise der Fensterrosetten nicht mehr tangiert. Das Blech endet jetzt 8 cm unter den runden Fensterleibungen. Die Abdeckung wurde zudem 2 cm tief in die hinterschnittene Unterkante der Quader eingelassen, um ohne dauerelastische Verfugung auszukommen.

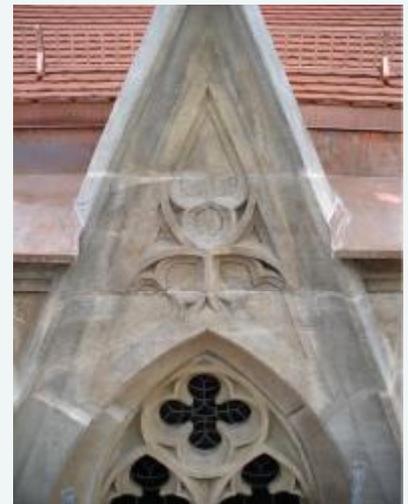
In Zusammenhang mit der Rekonstruktion stand auch die Absicht, Kriegsschäden zu beseitigen, die nach dem Wiederaufbau 1949 verblieben waren. Verschiebungen zwischen einzelnen Werkstücken sollten beispielsweise am ersten Wimperg des nördlichen Seitenschiffes durch Abbau und erneute Fügung ausgeglichen werden. Beim Abbau der ersten Werkstücke stellte sich jedoch heraus, dass es sich um mauertiefe Quader handelt. Eine Fortsetzung der geplanten Maßnahme wäre mit starken Eingriffen in den Innenraum verbunden gewesen. Es wurde daher beschlossen, die Verschiebungen als Erinnerung an den Krieg zu belassen.

- 51 vor der Restaurierung
- 52 nach der Restaurierung
- 53+54 mauertiefe Quader, sichtbar nach Abnahme der Spitze des Wimpergs
